La maison de l'angle sud de «l'insula l» du «Forum Claudii Vallensium» (Martigny)

par Olivier Paccolat

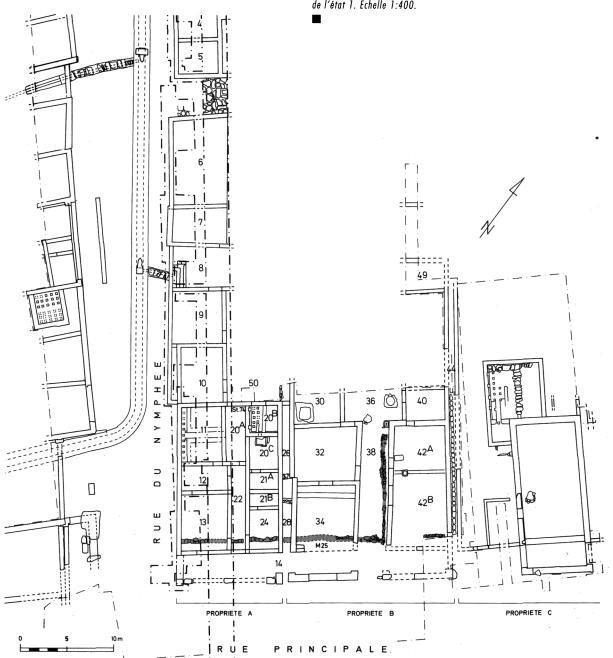
Fig. 2 Plan général du quartier sud de l'însula 1 et des 3 propriétés A, B et C donnant sur la rue Principale. La tranchée de 1938/39 a été effectuée au travers des locaux 5 à 13. En grisé, mur M25 de l'état 1. Echelle 1:400.

Le quartier sud-ouest de l'insula 1 se situe au carrefour des rues dites du Nymphée et Principale (fig. 2). En bordure de cette dernière, la fouille a révélé la présence de trois unités d'habitation séparées par des ambitus. Celle qui nous intéresse, dénommée «propriété A»4, se développe sur une surface d'environ 500m² le long de la rue du Nymphée, vraisemblablement jusqu'au passage dallé situé entre les locaux 5 et 65. Cette propriété fait partie d'un secteur de l'insula exploré de manière presque exhaustive lors de 4 campagnes de fouille qui se sont déroulées entre les années 1938 et 1980. Un historique détaillé de ce secteur a déjà été publié par F. Wiblé⁶. Nous en rappelons brièvement les principales étapes:

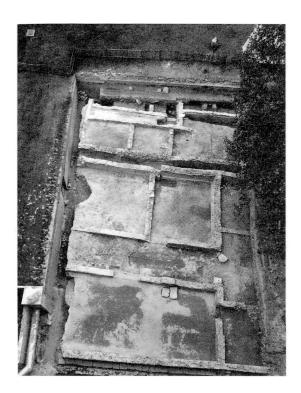
Fig. 3 Vue générale des propriétés A et B de l'angle sud de l'insula 1, séparées par un ambitus. La propriété A, située en arrière-plan, est coupée au niveau des locaux 11, 12 et 13. Vue du nord-est.

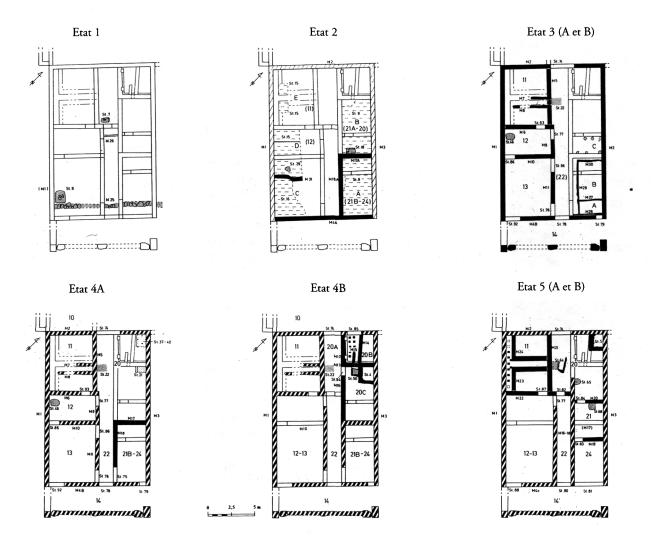
Etat	Evénement	Datation
Etat 1	Implantation et premières constructions	Claude-Néron
Etat 2	Mise en place de l'unité de base	Néron-Vespasien
Etat 3 (A et B)	Début de la consolidation	Vespasien – fin I ^{er} s. après JC.
Etat 4 (A et B)	La maison en maçonnerie	IIe s. – milieu IIIe s. après JC.
Etat 5 (A et B)	Reconstruction, réfection, abandon	Milieu III ^e s. – milieu IV ^e s. après JC.

Fig. 4, 5 Principaux états du secteur de fouille. Ech. 1:400.

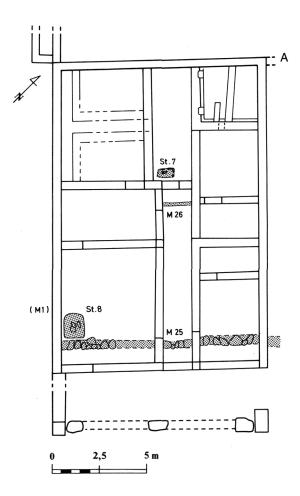
Fig. 6 Plan schématique de l'état 1. Echelle 1:200.

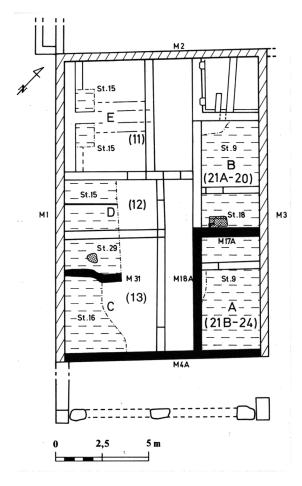
Fig. 7 Plan schématique de l'état 2. En hachuré, murs-solins hypothétiques construits avant les murs en maçonnerie. Echelle 1: 200.

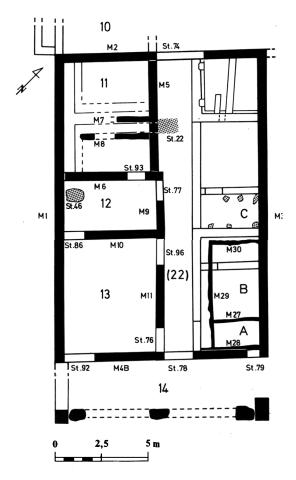
Fig. 10 Plan schématique des états 3A et 3B. Echelle 1: 200.

L'état 3, subdivisé en deux (3A et 3B) (fig. 10), marque le début de la construction de certains murs en maçonnerie qui seront encore utilisés dans la maison de l'état 4. Il s'agit des murs de façade M1, M2 et M3 (état 3A) et des murs des locaux 11, 12 et 13 (état 3B). Les autres aménagements intérieurs du bâtiment sont en matériaux légers.

Nouvelle étape de transition vers la maison entièrement en maçonnerie de l'état 4, l'état 3B voit l'édification du mur en maçonnerie M4B qui ferme le bâtiment quadrangulaire au sudest, la construction des locaux 11, 12, 13 et vraisemblablement la mise en place du portique L14¹⁸. Le bâtiment se compose alors d'installations aux techniques de construction différentes de part et d'autre du futur couloir central 22: des pièces tout en maçonnerie au sud-ouest et des locaux en matériaux légers au nord-est (fig. 10).

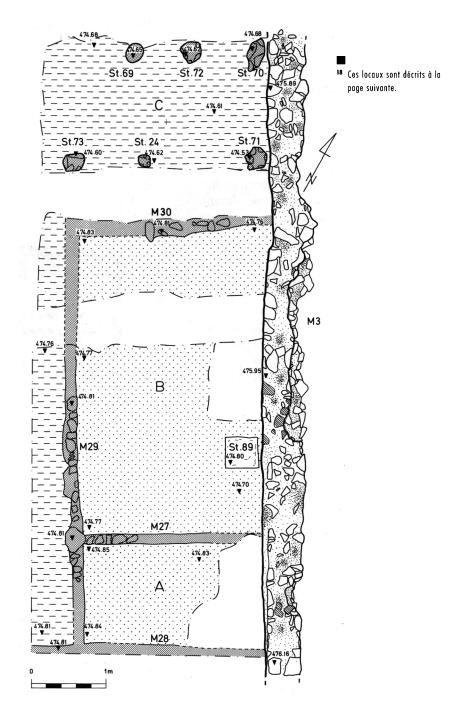
Fig. 11 Plan pierre à pierre des pièces A, B, C (état 3A). Echelle 1:50.

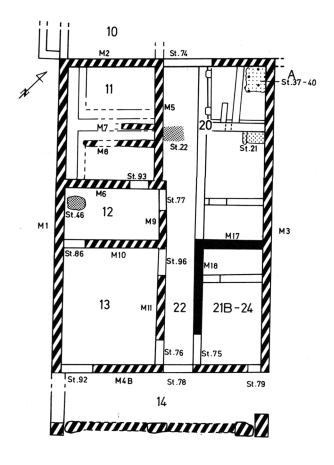
Fig. 12 Plan schématique de l'état 4A. En hachuré, structures réutilisées; en foncé, nouvelles structures. Echelle 1:200.

Le développement intérieur de la maison se poursuit, vers la fin du I^{et} s. après J.-C., par l'aménagement de la partie orientale du bâtiment (fig. 12, L21B-24 et espace sous L20). Pourvue alors entièrement de murs en maçonnerie, cette nouvelle demeure va subsister près de 150 ans avant sa destruction par un incendie. Les quelques transformations entreprises durant cette période expliquent la subdivision en deux états (4A et 4B).

Protégé par un portique (L14), l'accès au bâtiment se fait du côté sud-est, depuis la *rue Principale*. Un couloir central (L22) flanqué de différents locaux conduit vers le *praefurnium* de la salle chauffée 11 (st.22) et permet de traverser le bâtiment de part en part (fig. 12).

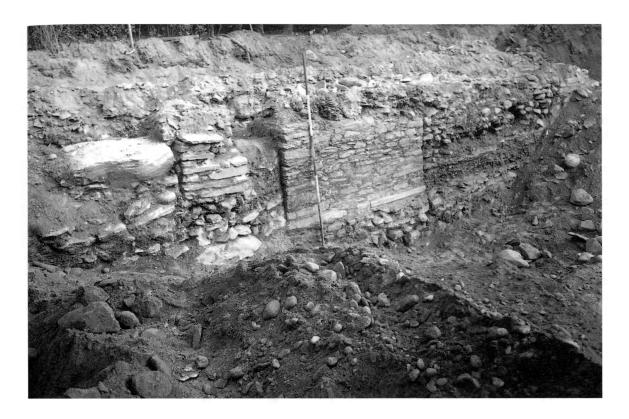
Fig. 13 Eléments de portique le long de la rue Principale. A gauche, extrémité orientale de L14, matérialisée par une grosse dalle de schiste et par un massif en maçonnerie; à droite, séparé par un ambitus, portique de la propriété B. Vue du sud.

La fouille n'a malheureusement pas permis d'observer précisément le dispositif architectural du portique (fig. 13). Les relevés effectués en 1973 montrent que cette galerie de 10m sur 2,50m est constituée d'une colonnade de 3 piliers au moins, distants de 5m, qui devaient supporter un avant-toit accolé à la façade de l'insula. Ce portique, accessible latéralement par la rue du Nymphée, communique également avec celui de la propriété B voisine (fig. 2). Il sert à protéger les trois entrées de la maison.

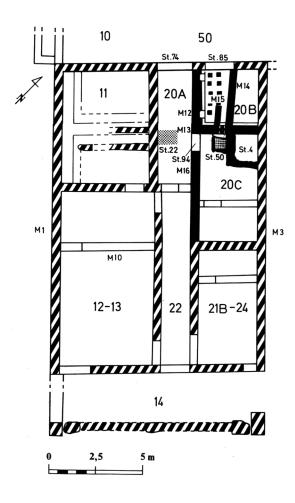
Fig. 15 Plan schématique de l'état 4B. En hachuré, structures réutilisées; en foncé, nouvelles structures. Echelle 1:200.

Cet état regroupe les quelques transformations apportées au bâtiment avant le grand incendie qui le dévastera. Les principaux aménagements sont les suivants (fig. 15):

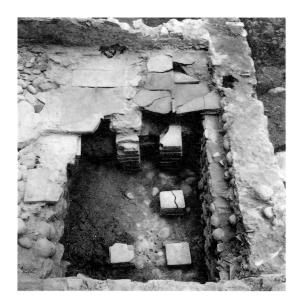
Fig. 17 L20B: pilettes de soutènement et suspensura de l'hypocauste (état 4B). Vue du nord-ouest.

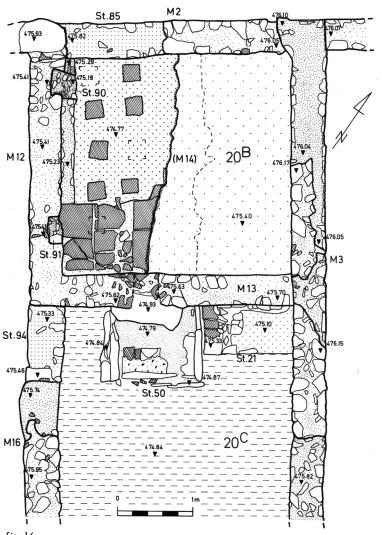
tig. 16 L20B (état 4B): plan pierre à pierre de l'hypocauste et de son praefurnium (L20C). Echelle 1:50.

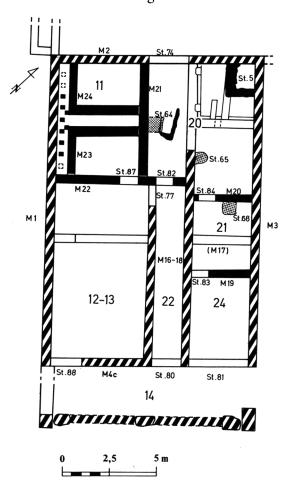
Fig. 20 Plan schématique de l'état 5. En hachuré, structures réutilisées; en foncé, nouvelles structures. Echelle 1:200.

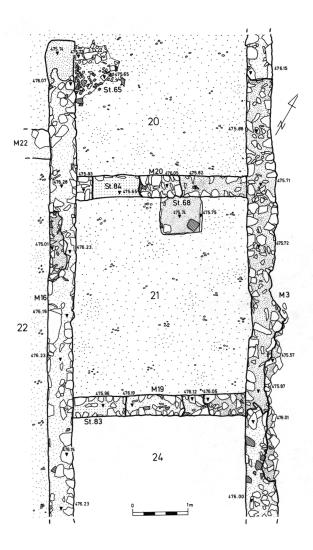
Fig. 22 L21 et L24 (état 5): plan pierre à pierre.

les murs M19 et M20 définissant les pièces 21 et 24 sont construits (fig. 21, 22). Deux antoniniens à l'effigie de l'empereur Gallien ont en effet été découverts dans le sol de mortier assez grossier de la pièce 21. Cette dernière (3,10m x 3,60m) est dotée d'un foyer domestique quadrangulaire (st.68) appuyé contre le mur M20, à l'est du seuil (st.84) permettant d'accéder au local 20 (fig. 22). La pièce 24 (3,10m x 4,30m) a été fortement perturbée par des travaux modernes. Le niveau de circulation de ce local a de ce fait entièrement disparu. Ne subsistent que les murs M3, M4, M16-18 et M19 délimitant un espace quadrangulaire qui s'ouvre sur toute sa largeur sur le portique (st.81) et qui communique avec le local 21 par un seuil aménagé dans le mur M19 (st.83).

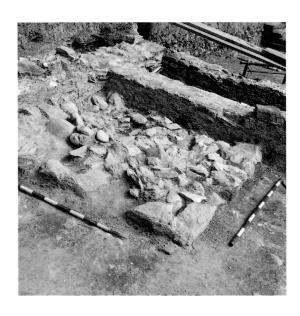
Fig. 23 L20: structure carrée (st.5) à l'angle des murs M2 et M3. A l'arrière-plan, l'ambitus. Vue du sud.

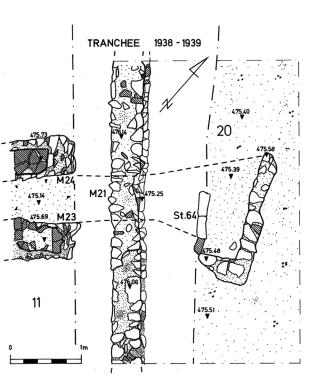
Fig. 25 L11 (état 5): Plan du proefurnium et d'une partie du canal de chauffe. Echelle 1:50.

L'espace situé devant le mur M21 abrite le praefurnium de la salle 11. La tranchée effectuée en 1938 par C. Simonett a malheureusement détruit une grande partie du foyer et par la même occasion coupé la relation de celui-ci avec l'ouverture du canal de chauffe aménagée dans le mur M21 (fig. 24, 25). De ce foyer (st.64) dont on peut restituer la forme carrée de 0,75m de côté environ, il ne reste que l'extrémité de trois carreaux de terre cuite. Cette aire de chauffe est définie par un petit muret fait de matériaux hétéroclites (tuiles, molasse, schistes liés au mortier) d'une longueur de 2m qui protège l'accès au couloir central de la forte chaleur qui devait se dégager lors de l'utilisation de l'hypocauste. Cet espace trapézoïdal de 2,5m² environ (1-1,5m x 2m) constitue le *praefurnium* proprement dit.

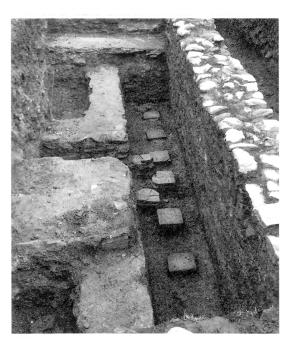
Fig. 26 L11: extrémité occidentale du canal de chauffe de l'hypocauste 2 (état 5). Au centre, structure en maçonnerie indéterminée. Vue du nord-ouest.

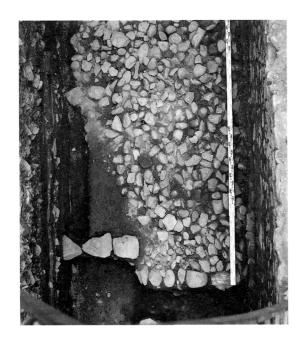
Fig. 31
Espace C sous L13 (état 2): empierrement (st.16) et solin non rectiligne M31 au nord-ouest, indiquant une réfection ou la présence d'une entrée. Vue verticale.

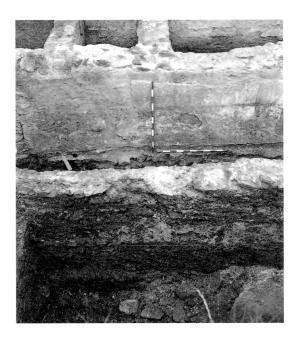
Fig. 34 L22: au premier plan, mur M11 où se devine l'obturation du seuil st.96 à l'état 4B par un appareil contenant des tuiles; à l'arrière-plan, mur M18 recouvert par l'enduit peint (état 4). Vue du sud-ouest.

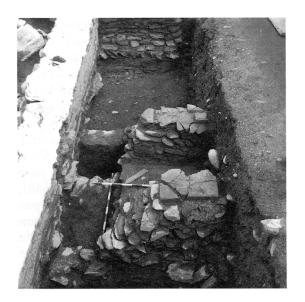
Fig. 36 L11: vue générale des canaux des hypocaustes 1 et 2. Vue du nord-ouest.

au mortier (fig. 36). Le parement interne est revêtu de mortier au tuileau. Le système de soutènement de la suspensura consiste en une rangée de neuf pilettes de terre cuite (0,20m de côté) alignées dans les canaux latéraux et de deux autres pilettes de même nature disposées à l'extrémité du conduit central (fig. 26, 37). La suspensura a entièrement disparu, mais le rythme des pilettes - l'espacement est de 0,40m – nous autorise à restituer une couverture faite de carreaux de terre cuite bipédales (0,60m de côté). Le dispositif d'évacuation de la fumée fait également défaut. L'existence d'une tubulature, située à l'extrémité des canaux latéraux, nécessaire pour le tirage, est plus que vraisemblable.

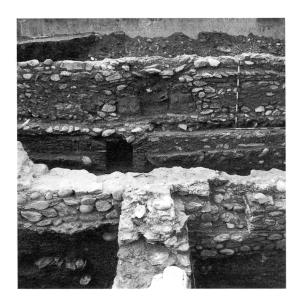
Fig. 35 Vue générale des deux ouvertures percées dans le mur nord-est du local 11, permettant d'alimenter la pièce en air chaud. Au premier plan, cheminée (st.91) de l'hypocauste L20B. Vue du nord-est.

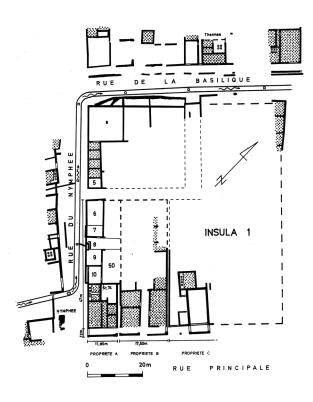
Fig. 43 Hypothèse de découpage de l'insula 1.

d'une cour intérieure (L50) appartiennent vraisemblablement au même complexe, puisqu'un passage permet d'y accéder (st.74). D'autre part, si par symétrie, on reporte la longueur de ce bloc quadrangulaire (portique compris) sur le côté nord-ouest de la cour 50, la distance obtenue correspond parfaitement au passage dallé. Il est par conséquent plausible d'envisager une propriété découpée en trois dans le sens de la longueur avec 2 blocs profonds de 20m aménagés de chaque côté d'une cour de 12m. La dimension de cette maison, qui dépasse légèrement le milieu de l'insula 1, surprend peut-être, mais n'est pas anormale, dans la mesure où cette insula ne possède apparemment pas plus de 2 rangées de propriétés. C'est d'ailleurs généralement le

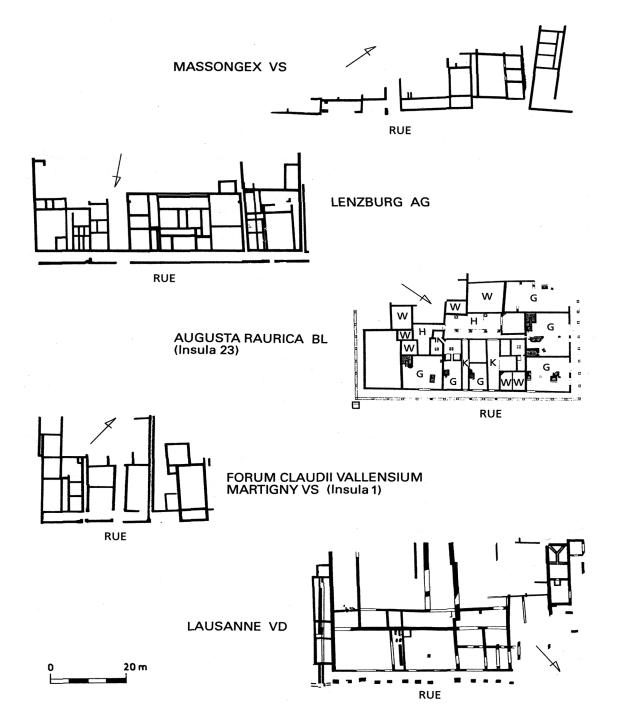
Fig. 44 Plan de propriétés de plusieurs villes de Suisse romaine. Echelle 1:1000.

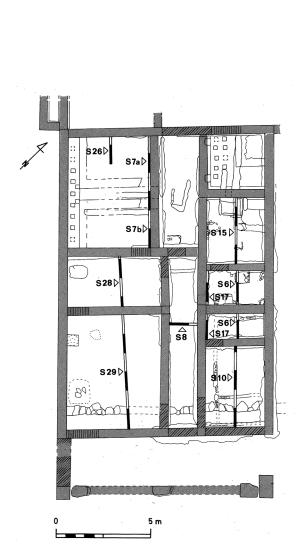
Fig. 45 Plan de situation des coupes figurées. Echelle 1:200.

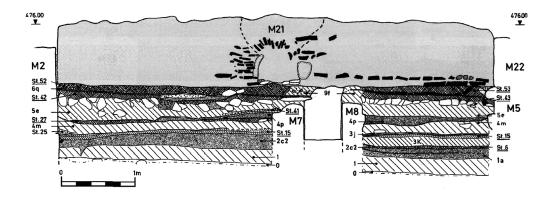
Fig. 46 L11: coupe stratigraphique S7A+B, vue nord-est (situation, fig. 45; description et interprétation des couches et structures dans tableaux en fin d'article). Echelle 1:50.

– La salle chauffée 11 est dotée de deux nouveaux sols de mortier disposés sur un hérisson de schistes, lui-même reposant sur les anciens sols de «terrazzo» (fig. 46, 47): l'un au tuileau dans la partie nord-ouest (st.52), l'autre de couleur beige dans la partie sud-est (st.53).

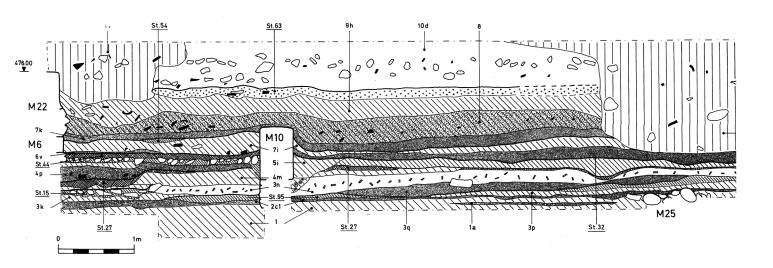
Fig. 48 L12-13: coupe stratigraphique S28-29, vue nord-est (situation, fig. 45; description et interprétation des couches et structures dans tableaux en fin d'article). Echelle 1:50.

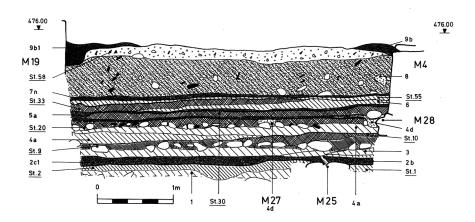
Fig. 53 L24: coupe stratigraphique S10, vue nord-est (situation, fig. 45; description et interprétation des couches et structures dans tableaux en fin d'article). Echelle 1:50.
